RAPPORT D'ENQUÊTE MARITIME

M01C0059

HEURT VIOLENT

DU CHALAND-CITERNE *PML 2501*
PAR LE CHIMIQUIER *CORAL TRADER*
AU QUAI DE L'ALGOMA STEEL CORPORATION
À SAULT STE. MARIE (ONTARIO)
LE 22 AOÛT 2001

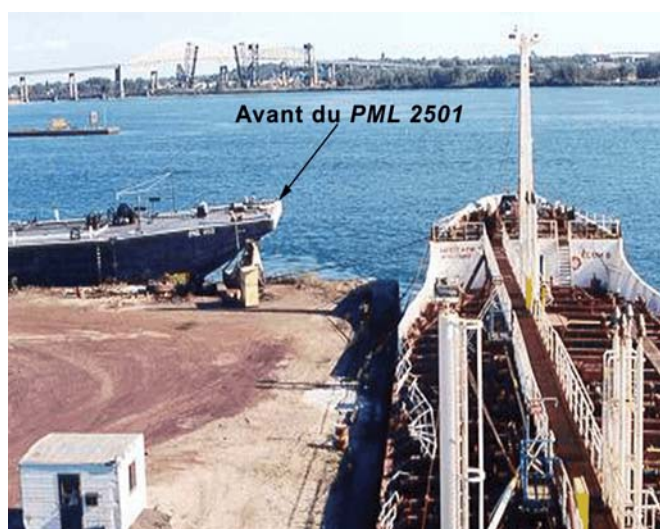
Photo 1. Vue vers l'avant à partir de la passerelle du *Coral Trader*.

Le PML 2501 est un chaland-citerne rectangulaire en acier sans moyen de propulsion qui sert au transport de produits pétroliers. Il était amarré en direction ouest, le long du bout sud du quai de l'Algoma Steel Corporation (photo 1).

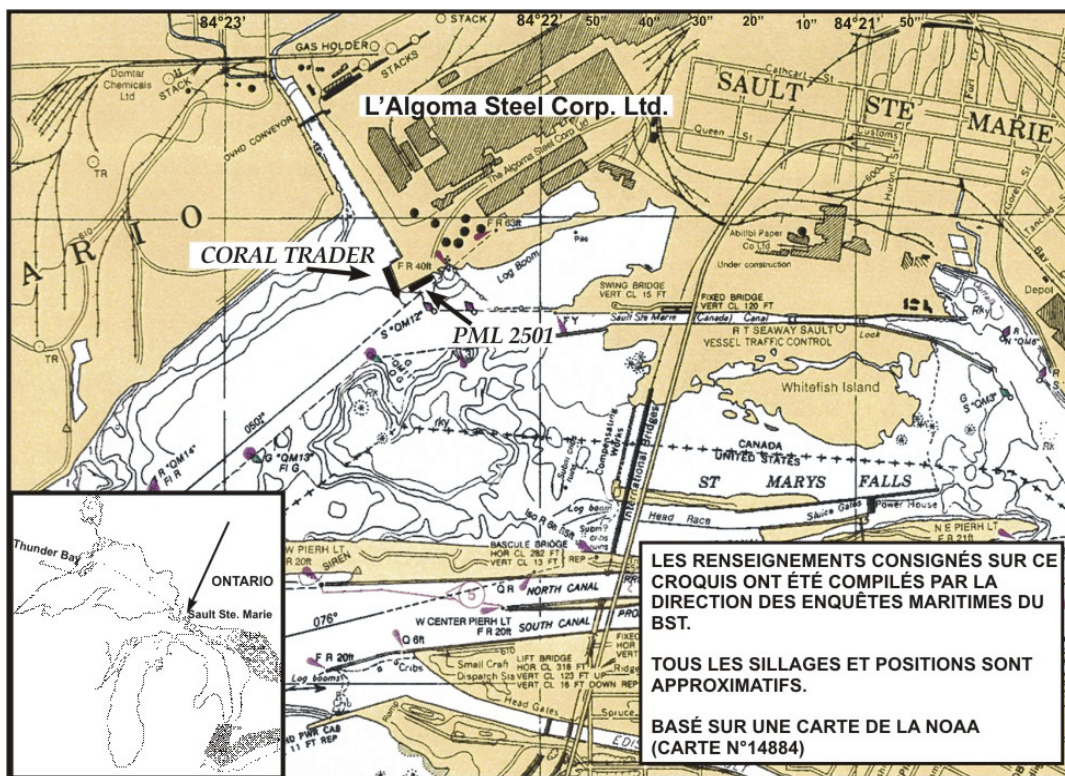
Le port de Sault Ste. Marie (Ontario) est situé sur les bords de la rivière St. Marys qui relie le lac Supérieur au lac Huron. La rivière est bordée au nord et à l'est par la province de l'Ontario, et au sud et à l'ouest par l'État du Michigan aux États-Unis. Le quai de l'Algoma Steel Corporation est situé au nord-ouest du réseau de canaux qui contourne les chutes St. Marys. C'est à ce quai que le chimiquier Coral Trader et le chaland PML 2501 étaient accostés (figure 1).

Figure 1. Croquis des lieux de l'accident montrant la position initiale du Coral Trader et du PML 2501.

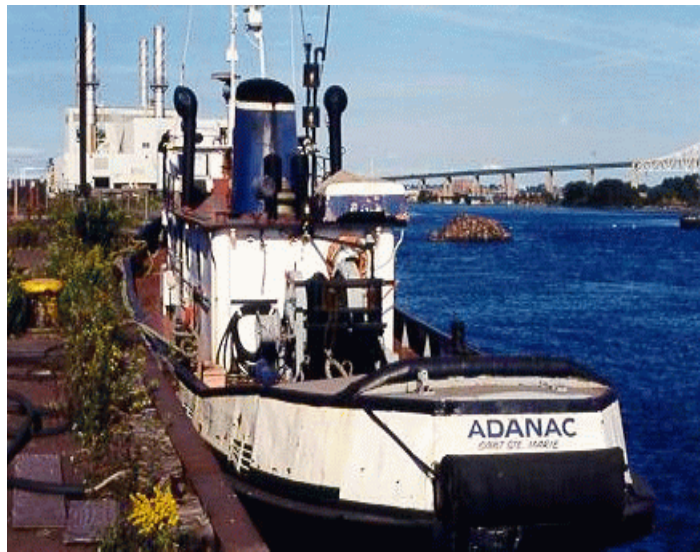
Photo 2. Le remorqueur *Adanac* (1000 BHP)

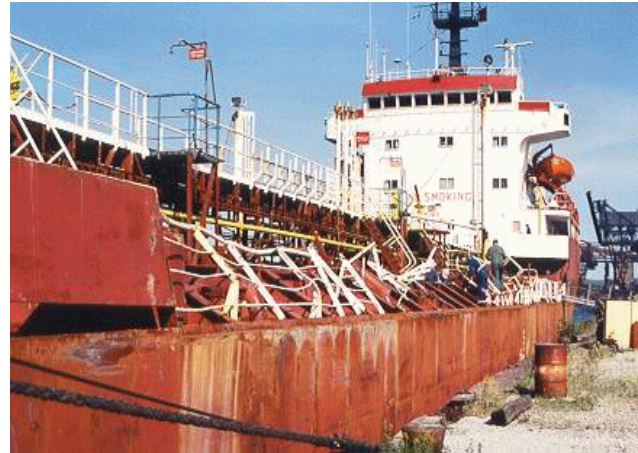
Photo 3. Avaries au côté bâbord du *Coral Trader*

Vers 23 h 40, le côté bâbord du *Coral Trader* entre en contact avec le coin bâbord avant du chaland. En poursuivant sa manoeuvre en marche arrière tout en prenant en écharpe le coin du chaland immobile, le *Coral Trader* a subi des avaries aux rambardes ainsi qu'aux raccords et aux tuyaux du collecteur du côté bâbord du pont découvert (photo 3).
